千代田町橋梁長寿命化修繕計画策定

平成 25年 3月
(平成29年1月 改定)
千 代 田 町 役 場

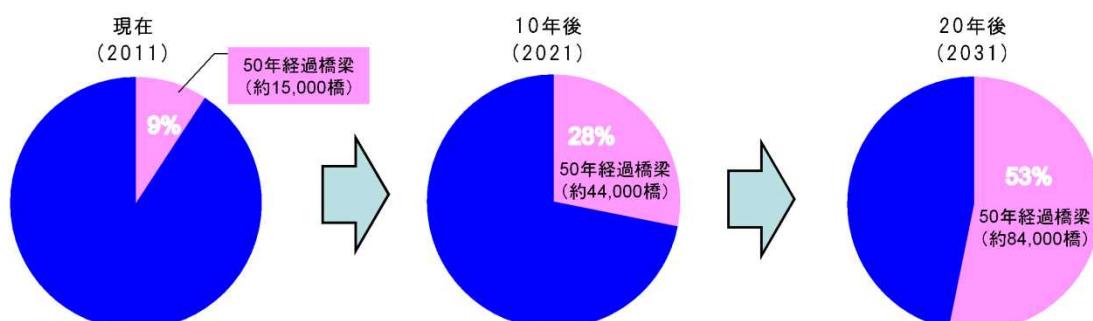
図 1-1 老朽化の進行

高度経済成長期を中心に建設された橋梁は、近々建設後 40 年～50 年を経過することとなり劣化損傷が多発する危険性が高まっています。

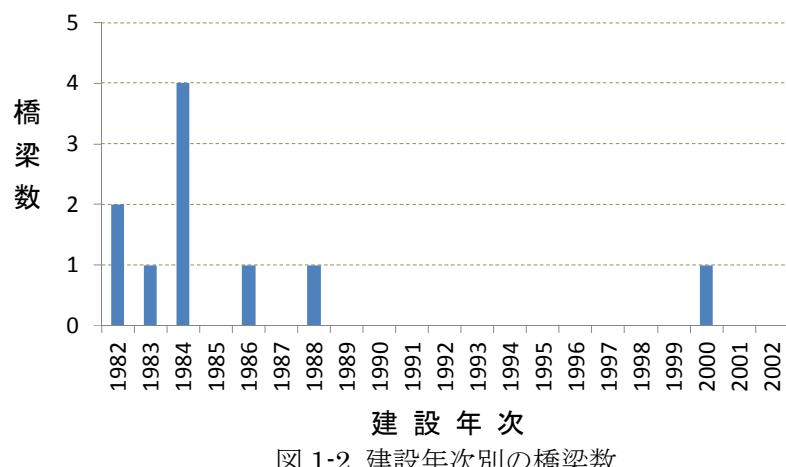
図 1-2 建設年次別の橋梁数

群馬県千代田町（以下、千代田町といいます）の橋長 15m 以上の橋梁は 10 橋（全て PC 橋）であり、建設年次は、約 4 割が 1984 年に建設されています。

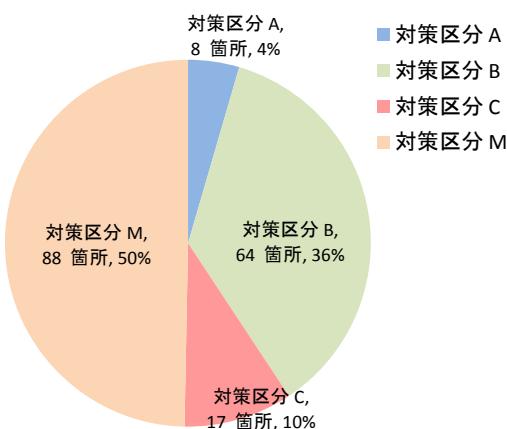
図 3-1 箇所毎の対策区分

定期点検の結果により、対策区分はM(維持工事対応)が最も多く、88箇所ありました。

また、速やかに補修する箇所は17箇所あり、全体の10%が該当しました。

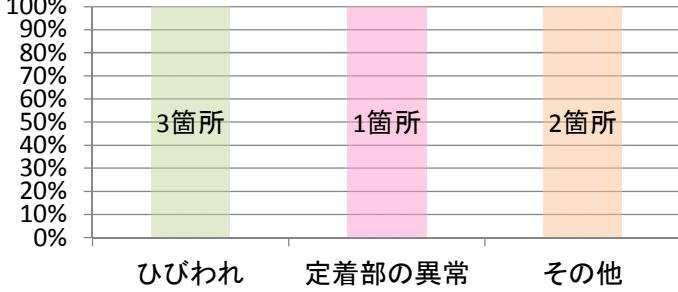
表 3-5 損傷状況（主桁・横桁）

損傷種類	M (オレンジ)	C (ピンク)	B (グリーン)	合計	ひびわれ	0	0	3	3	定着部の異常	0	1	0	1	その他	2	0	0	2	<ul style="list-style-type: none"> 損傷種類は、「ひびわれ」、「定着部の異常」であった。 「その他」は、鳥のフン害、ツタの絡まりであった。
損傷種類	M (オレンジ)	C (ピンク)	B (グリーン)	合計																	
ひびわれ	0	0	3	3																	
定着部の異常	0	1	0	1																	
その他	2	0	0	2

主桁、横桁 ; 「ひびわれ」、「定着部の異常」の損傷が見られました。

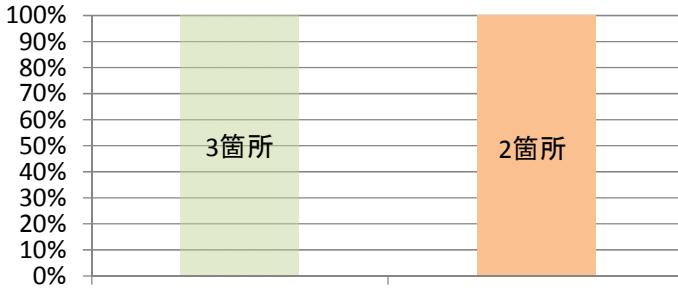
表 3-6 損傷状況（下部工）

損傷種類	M (オレンジ)	B (グリーン)	合計	ひびわれ	0	3	3	その他	2	0	2	<ul style="list-style-type: none"> 損傷種類は、「ひびわれ」、「漏水・滯水」、「その他」であった。 「その他」は、鳥のフン害であった。
損傷種類	M (オレンジ)	B (グリーン)	合計										
ひびわれ	0	3	3										
その他	2	0	2

下部工 ; 「ひびわれ」、「漏水・滯水」の損傷が見られました。

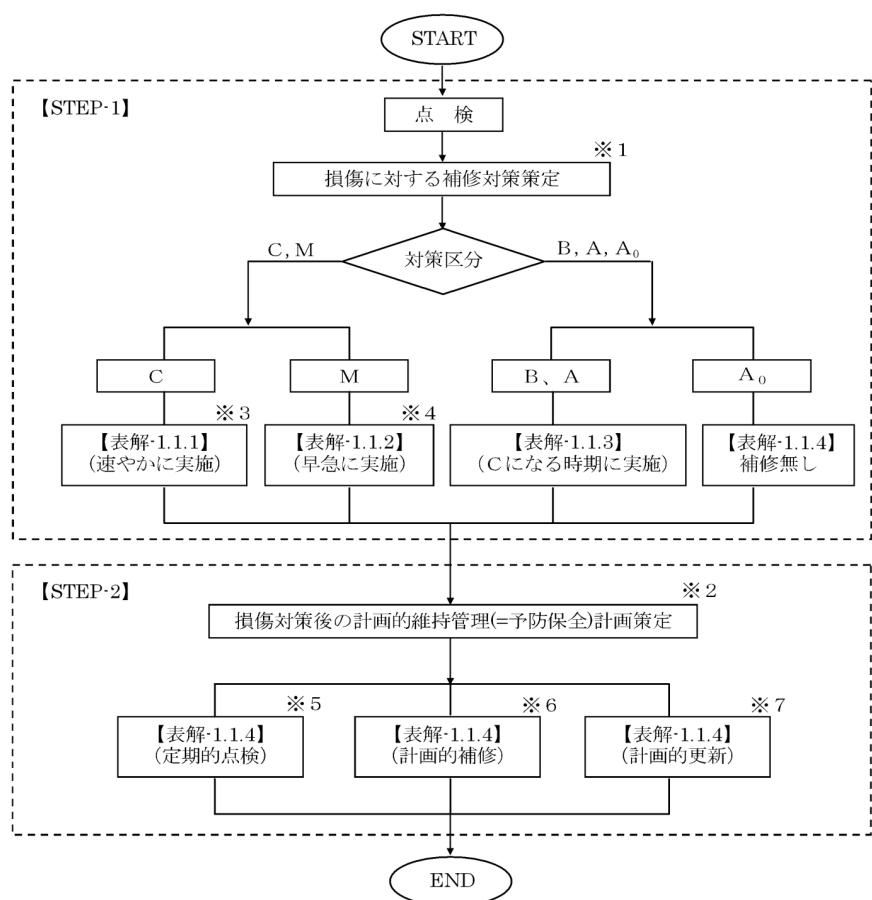
（2）ステップ 2 ; 損傷対策後の計画的維持管理（予防保全）計画策定

損傷対策後の計画的維持管理（予防保全）計画の策定は各部材の耐用年数毎に繰り返し補修対策が行われるものであり、今後 100 年間（寿命 LCC）に置いて生じるものとします。

注) ※ 1 :一度限り(新設橋の場合は無し)

※ 2 :各部材の耐用年数毎に繰り返し

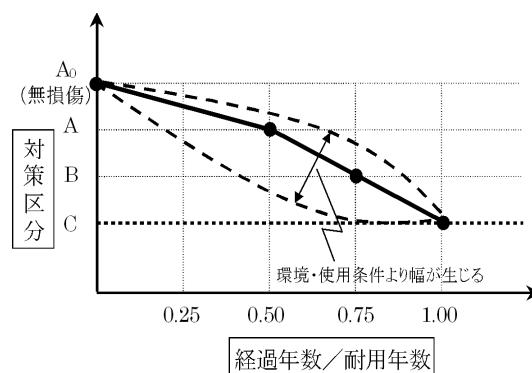
図4-4 劣化予測

ここでは、橋梁長寿命化要領(案)に基づき劣化予測を実施します。

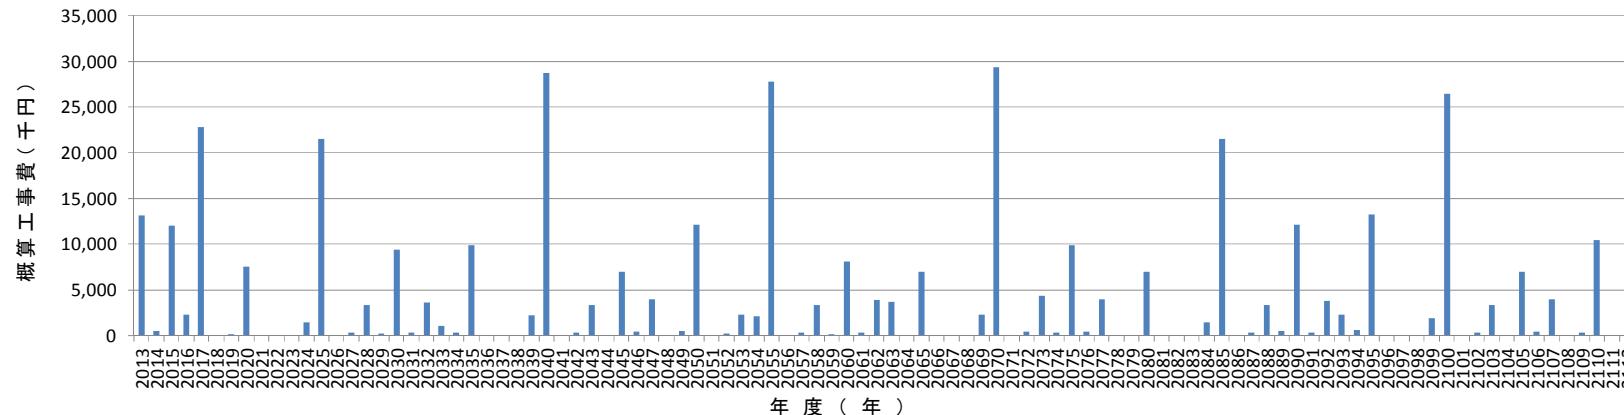
図 4-7 長寿命化修繕計画（平準化前）

2013～2017年度（5ヶ年）は、現在の損傷を修繕し、1千万円程度となるよう平準化しました。その後（2018年～2112年）は、前後4ヶ年の修繕内容は単年度に集約し、予算も2千万を下回るような修繕計画としています。

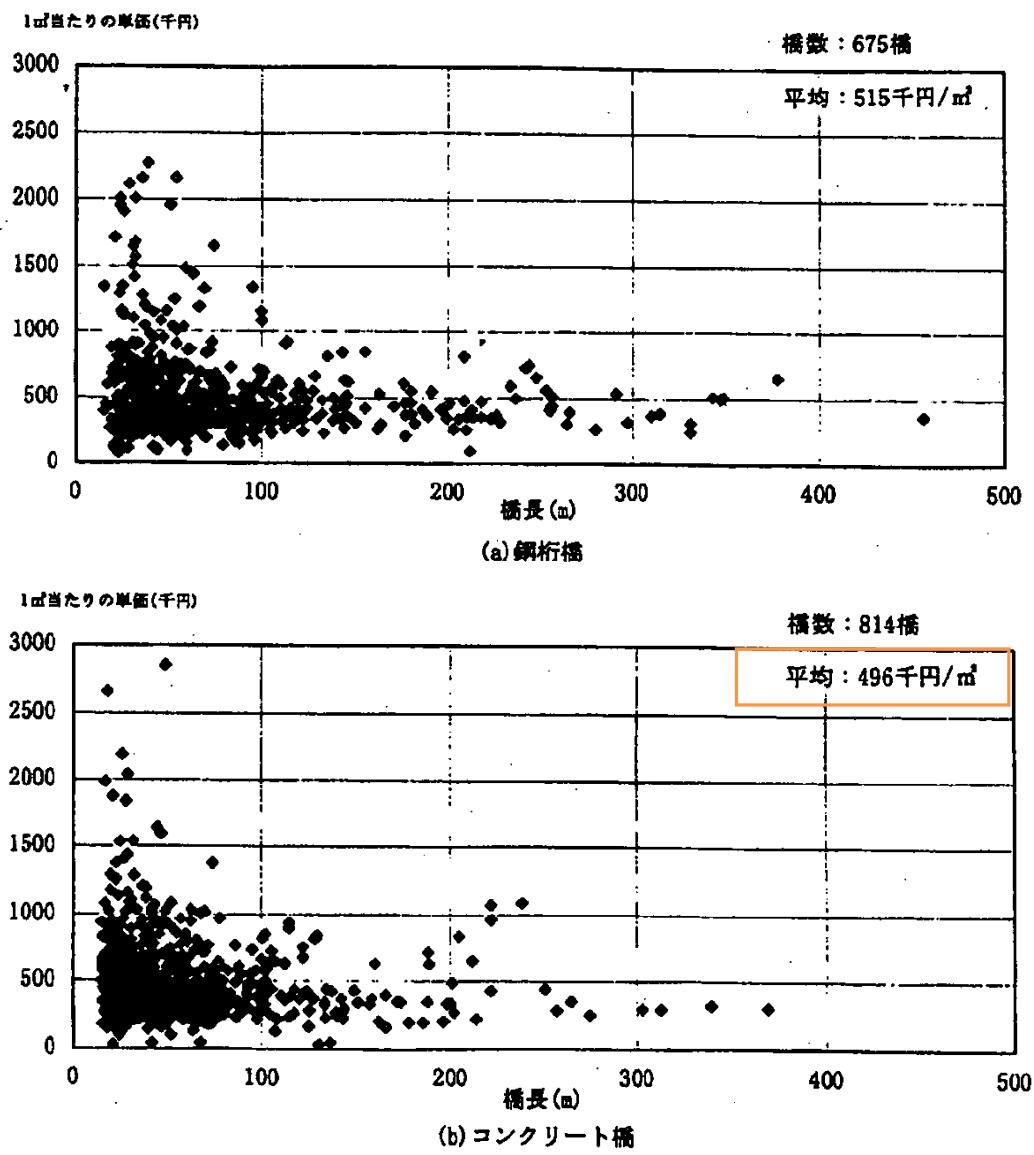
図 4-19 架替費用

付図-3 (a) (b)に、橋長500m未満の鋼桁橋およびコンクリート橋別（新設橋）の架替費用（総工事費を橋面積1m²当りに換算）を示す。総工事費には、旧橋の撤去費や仮設橋梁の設置費は含まれるが、取付道路の工事費は含まれていない。

架替にかかる費用は、個々の橋梁において条件が様々であるため、かなりばらつきが見られる。比較的橋長の長い橋梁について、極端にかけ離れたデータを除去した場合、概ね300～600千円/m²となっている。これは、一般的な新設橋の建設費と比較して高くなっているが、供用下での架替の場合には、交通の切廻しのための仮設橋梁の設置、既設橋梁の撤去費等の工種が発生し、その他様々な制約条件が生じると考えられ新設時に比べてその費用が増加したものと考えられる。

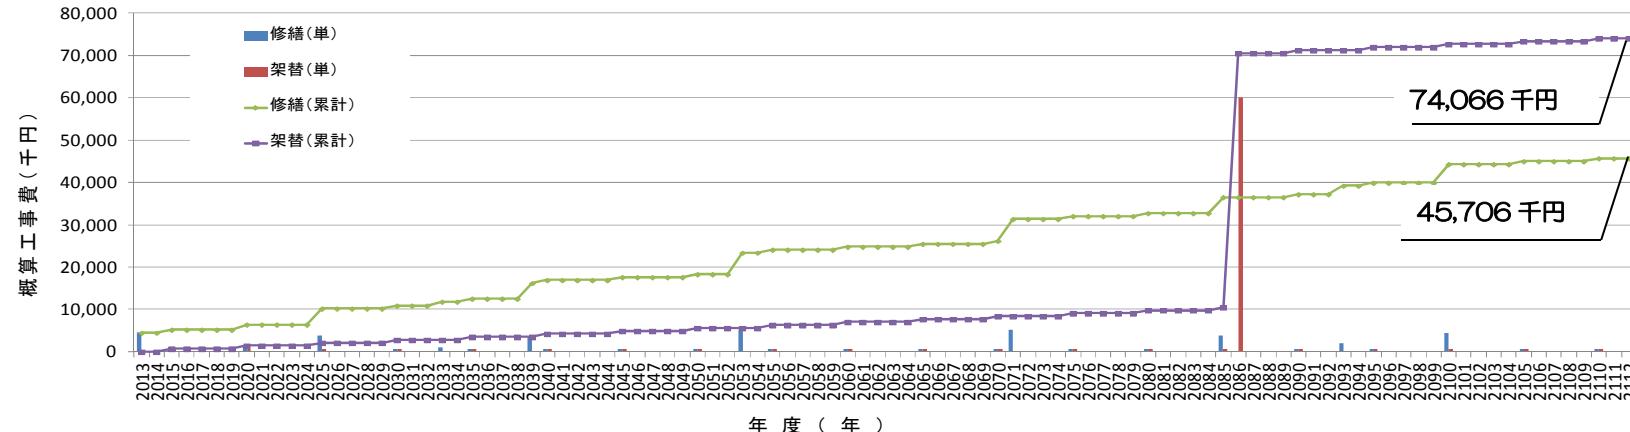
図 4-20 橋梁ごとの修繕計画効果（平準化後）

修繕による補修と架替による補修を比較すると下記のようになります。

○橋梁ごとの例（例；中島橋）
